Schuld ist immer der andere

Wie kommt Feuchtigkeit in eine Geschosstrenndecke?

Dipl. Ing. E. U. Köhnke
ö.b.u.v. Sachverständiger
für den Holzhausbau,
Uelsen

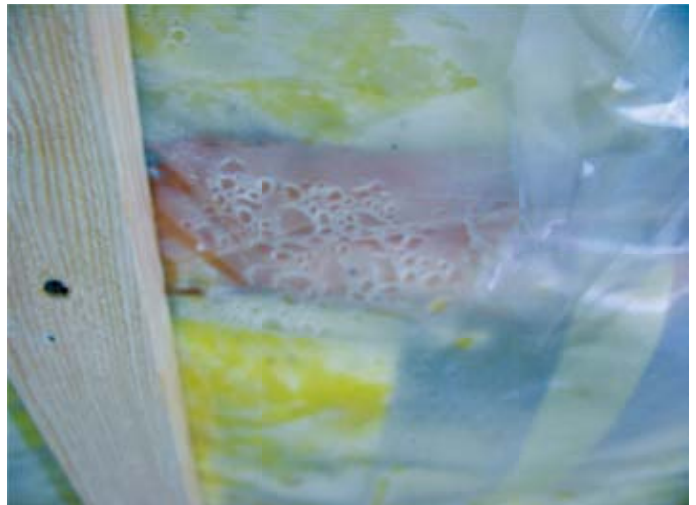
Abb. 1:

Kondensat auf der Oberseite der unteren Folie der Geschosstrenndecke.

Im Zuge der Errichtung des Wohngebäudes wurde plötzlich Feuchtigkeit auf der Oberseite der unteren PE-Folie festgestellt – und nicht nur das, auch das Holz zeigte an den Kontaktflächen zu der feuchten Folie leichten partiellen Schimmelpilzbefall.

Mit diesen Daten nach Glaser gerechnet, fallen auf der Oberseite der unteren PE-Folie in der Tauperiode (1.440 h) 639 g Tauwasser aus, je Tag also 10,65 g bzw. je Woche 74,6 g.

Da auch nach der Aufheizung sicher noch über eine längere zusätzliche Zeit der erwärmte Heizestrich nicht auf Raumtemperatur abgekühlt ist, sind auch 100 g Kondensat durchaus realistisch und das reicht ganz sicher für das festgestellte Schadensbild aus.

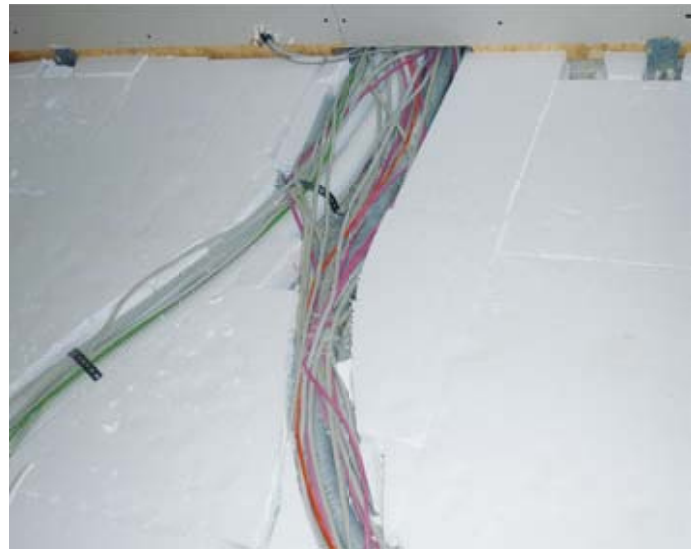
Auf der nackten PS-Platte war lediglich eine Baupappe verlegt mit einem vermutlichen s_d -Wert von ca. 1,0 m.

Wäre eine derartige Folie zum Einsatz gekommen, hätte der s_d -Wert nicht nur etwa 1,0 m betragen, sondern mindestens 15,0 m und es wäre wohl nicht zu einer Kondensatbildung gekommen.

Abb. 2:
Bevor hier eine Fußbodenheizung aufgebracht wird, sind die Fehlstellen im PS-Schaum zu verfüllen und eine dampfbremsende Folie aufzulegen.

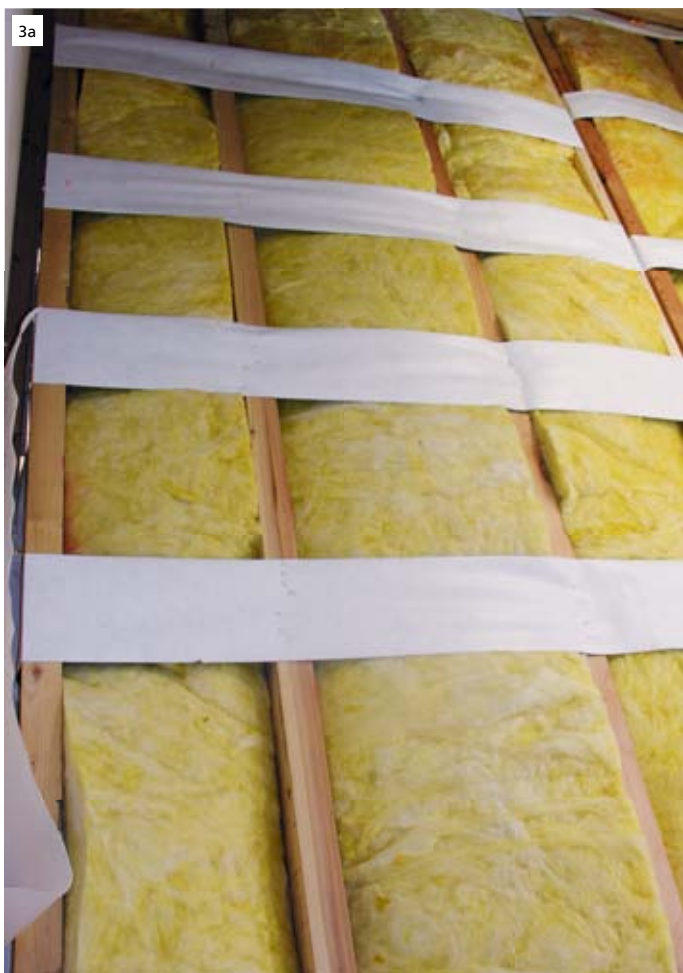
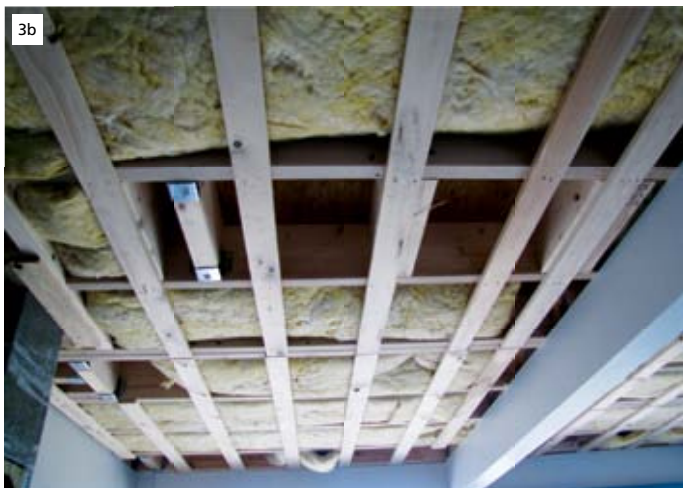
Abb. 3a und 3b:
Eine flächige Folie an der Unterseite von Geschossdecken ist in der Regel nicht erforderlich. Notfalls kann die Dämmung auch anders gehalten werden.

Wenn an der Unterseite der Decke wirklich Folien erforderlich sein sollten, zum Beispiel wegen Luftdichte oder Rieselschutz, dann bitte diffusionsoffen.

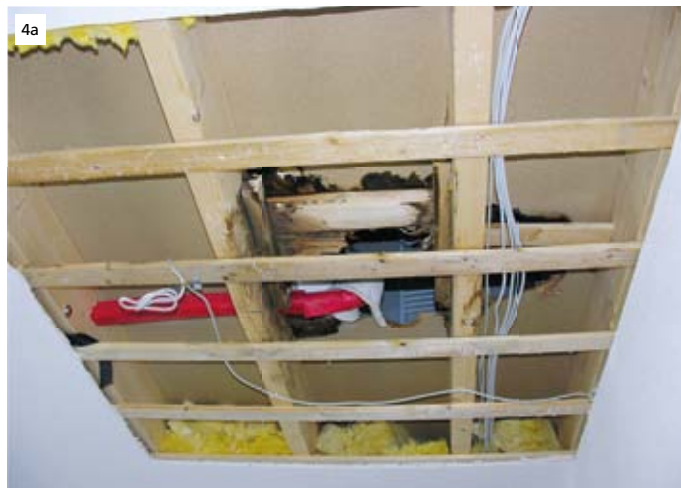
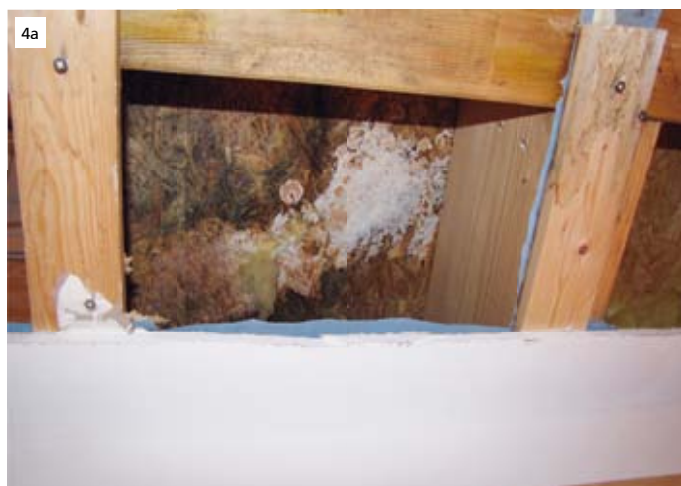
Es spricht allerdings vieles gegen eine dichte PE-Folie an der Unterseite der Geschossdecke, so unter anderem auch das Risiko dass, damit Installationsleckagen im Badbereich darüber häufig zu spät erkannt werden. Dazu wurden schon Schadensfälle in der *HOLZBAU – die neue quadriga* veröffentlicht.

Abb. 4a und 4b:
Nur allzu häufig werden Leckagen in Bädern im Dachgeschoss durch die dichte Folie zu spät erkannt.
